# CRDMA INFO

## Fort de Challeau

## Les fouilles archéologiques réalisées au fort de Challeau à Dormelles

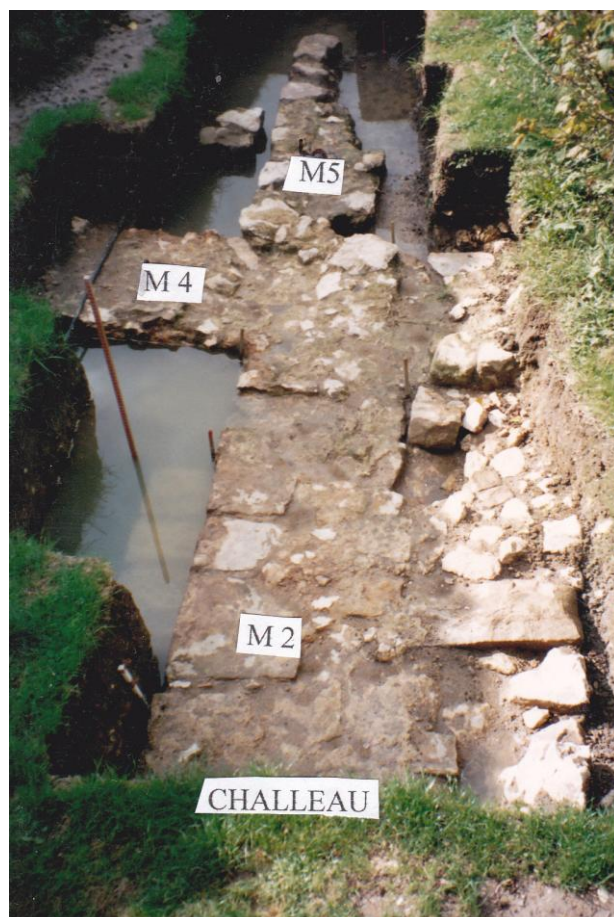
Les structures dans la nappe phréatique

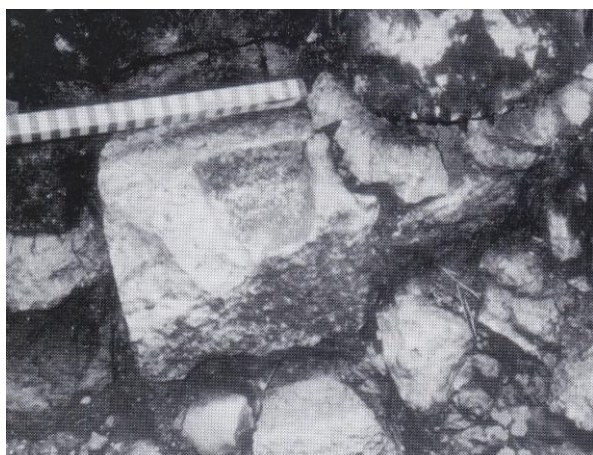
Carlingue du pont-levis

Pour ce qui concerne l'escarpe et le fossé, la fouille s'est soldée partiellement par un échec, la profondeur d'eau ayant rendu impossible toute investigation en profondeur. Néanmoins il s'avère certain qu'un fossé en eau existait à cet endroit. Par ailleurs, l'existence d'un pont-levis, dont la largeur n'excédait pas 2,50 m, s'est trouvée attestée par la présence d'une des carlingues de pierre qui recevait autrefois le tourillon de l'ouvrage. Cet élément d'architecture se trouve encastré dans le soubassement de la tour Sud, celui de la tour Nord n'a pas été retrouvé. Les recherches récentes, entreprises dans les archives par le propriétaire, ont confirmé notre analyse, attestant l'existence de ce pont-levis en 1668 et 1673.

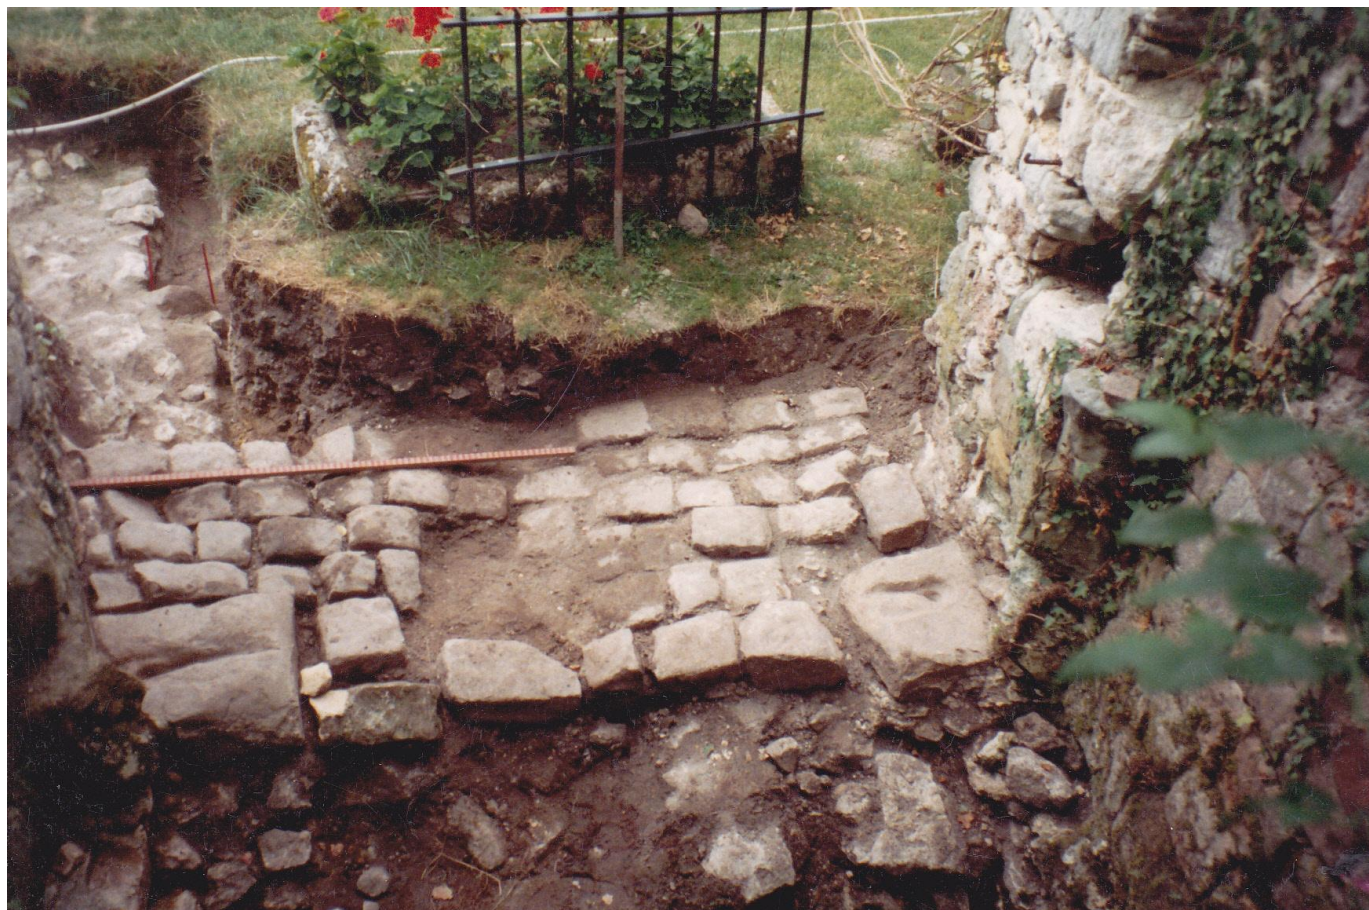
Voirie située dans le passage pratiqué entre les deux tours. A droite, au sol, une des crapaudines nécessaires aux vantaux.

Le sondage a révélé, sous une couche de remblai d'une trentaine de centimètres, la présence de deux crapaudines et d'une voirie.

Les crapaudines, creusées dans deux grès de belles dimensions, ancrées à la base des deux tours, permettaient le fonctionnement des vantaux faisant suite au pont-levis. Ces vantaux de menuiserie se barricadaient au moyen d'une poutre de bois dont les extrémités venaient prendre place dans les deux logettes encore visibles dans les ébrasements en maçonnerie des tours.

La partie de la voirie, mise au jour, est constituée de quarante-neuf pavés de grès, de dimensions irrégulières (le grand côté placé perpendiculairement au sens du passage). Mise en place au même niveau que les crapaudines qu'elle accompagne, elle présente un aspect concave dû à des assises insuffisamment stabilisées. On peut y observer de légers sillons provoqués par le passage des charrettes sur les pavés. Quelques blocs de grès manquent dans la partie centrale du pavement. Il ne semble pas que cette voirie soit antérieure au XVI<sup>ème</sup> ou XVII<sup>ème</sup> siècle.

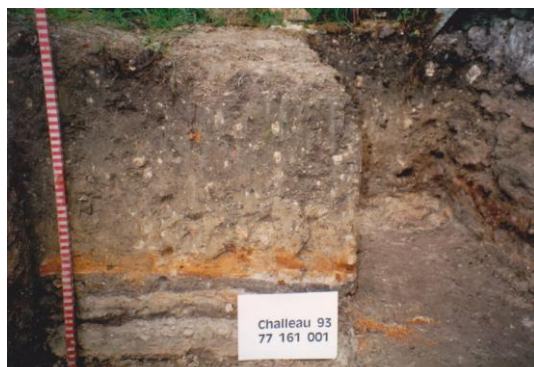
Coupe stratigraphique, salle basse

La couche la plus profonde présente un aspect noirâtre semblable à une couche de brûlé épaisse de huit centimètres environ. Cependant, ce contexte noyé dans la nappe phréatique et passablement boueux, laisse place à un doute, aucun charbon de bois n'a été recueilli. Un prélèvement examiné par un horticulteur local, tend à orienter l'identification comme de la tourbe ; le fort de Challeau étant établi sur des marécages, l'hypothèse semble sérieuse. La couche a livré quelques éléments de bois provenant de construction.

Sur cette strate se superposent alternativement trois couches de sable gris contenant un cailloutis calcaire et trois couches de terre marron dont les épaisseurs respectives varient de trois à sept centimètres. Au-dessus de cette séquence, on relève une couche de cilice rubéfiée de couleur orange. Sur cette dernière repose une couche de remblai, épaisse de 51 centimètres dont les constituants inorganisés se composent de terre végétale, de quelques moellons de petites tailles et de fragments de tuiles.

La couche noire, difficilement exploitable, semble correspondre à une couche d'aménagement avec occupation. De l'ensemble des couches alternées, formées de cailloutis de calcaire provenant de la colline de Dormelles et de terre marron, également de provenance locale, ressort l'action de réaménagement du sol, dû vraisemblablement aux remontées de la nappe phréatique.

La couche rubéfiée répond à la volonté d'obtenir un sol dur et compact. Cette strate est certainement liée aux six précédentes. Elle pouvait correspondre à une occupation, mais n'a livré aucun mobilier dans l'aire fouillée. La couche de sable la plus profonde contenait quelques objets : un fragment de balustre en pierre, datant du XVI<sup>ème</sup> ou XVII<sup>ème</sup> siècle, provenant probablement de l'ancien château de Saint-Ange, situé à Villecerf, un robinet de tonneau en bronze, un élément de bois, long de 0,75 m et un fragment de tuile post-médiévale.

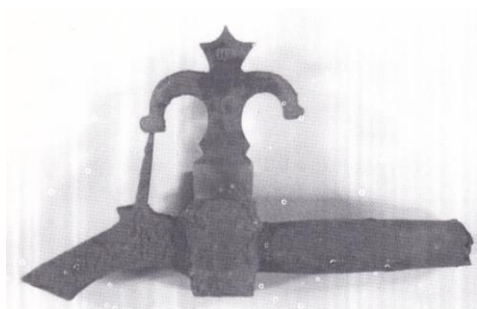
Robinet de tonneau

Bronze : Un robinet de tonneau long de 14,5 cm, dont la clé porte deux initiales (H Z), accompagnait les objets cités plus avant.

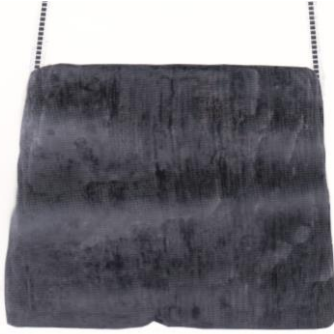
Fragment d'une essence

Le seul vestige ligneux exploitable, est constitué par ce qui peut être identifié comme une essence (tuile en bois). L'objet, bien que fragmentaire, est cependant significatif. Trapézoïdal, large de 10,3 cm à sa base, il ne mesure plus dans sa longueur actuelle que 11,7 cm. Son épaisseur varie de 7 - 8 mm à 13 mm. Nous n'avons pas pu déterminer si la matière était du chêne ou du châtaignier. Cet artefact provient certainement de la toiture d'une des tours, proche de sa découverte, et qui était coiffée en éteignoir, par des essentes comme les tourelles qui cantonnaient le donjon de Provins.

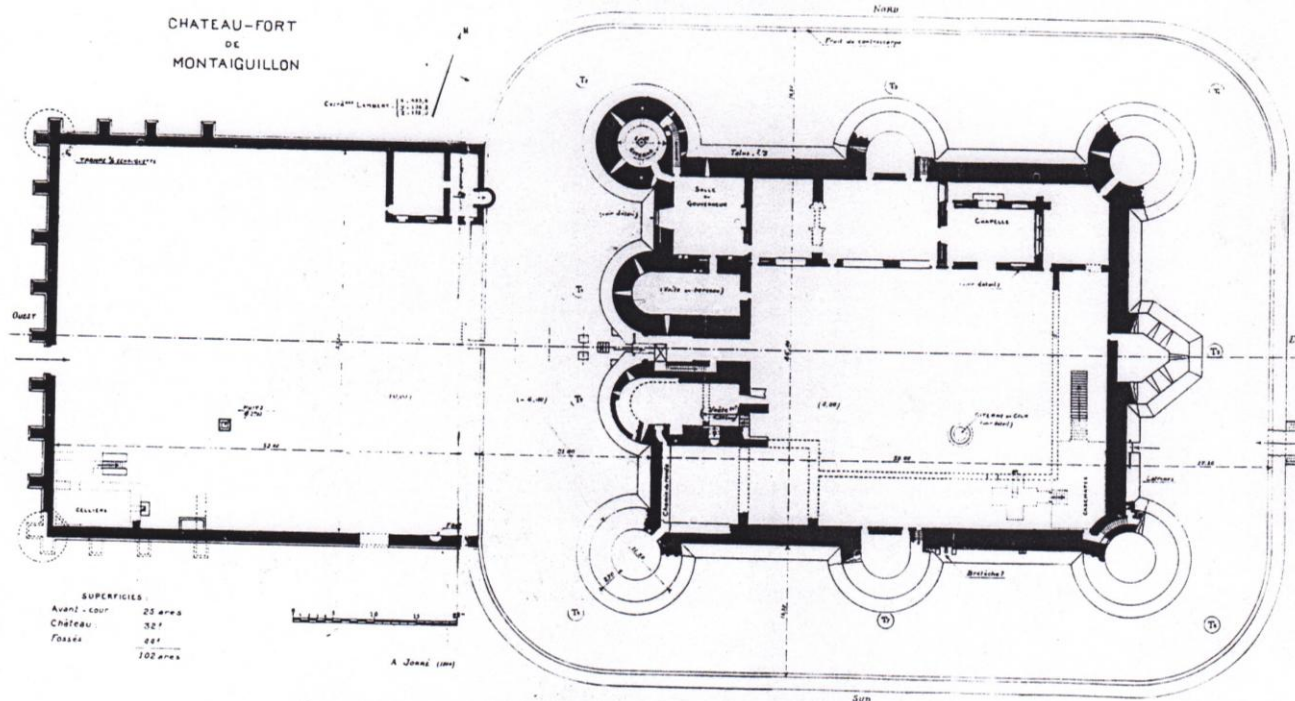
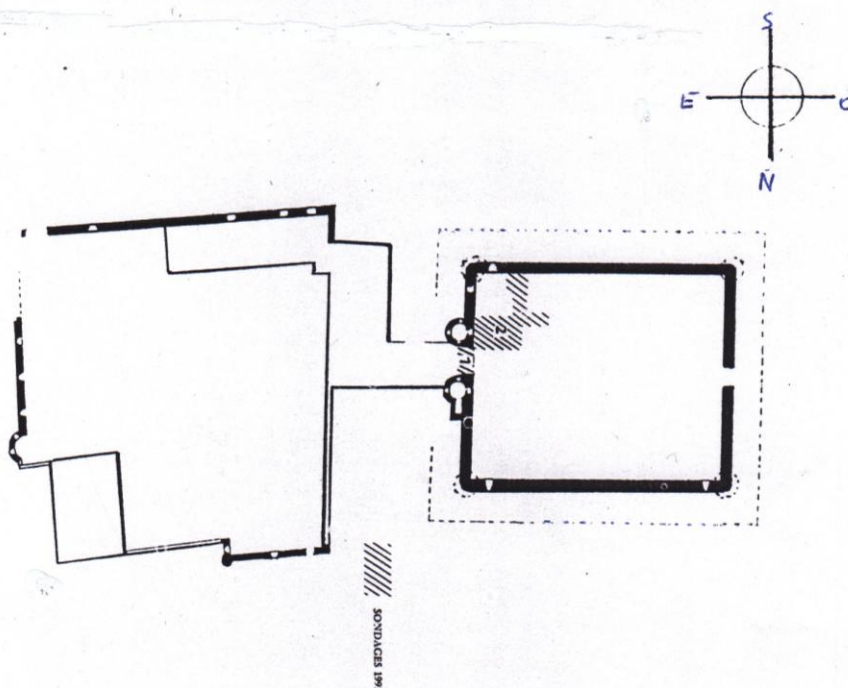
## Plans comparatifs du Château de Montaiguillon et du Fort de Challeau

L'intervention archéologique a permis de confirmer les hypothèses concernant l'aspect du châtelet d'entrée du fort dans son état primitif. Une restitution graphique a pu être réalisée. Les deux tours semi cylindriques visibles actuellement étaient suivies chacune par un corps de bâtiment de plan barlong encadrant un passage voûté, peut être équipé d'un assommoir. Comme les tours, le passage disposait d'un premier étage. Un pont-levis et des vantaux, dont on voit les crapaudines, assuraient la protection du passage. Les logettes dans lesquelles venait s'insérer la poutre qui barrait cette porte de bois sont encore visibles. Une des carlingues, ou assise de pierre, encore scellée dans la base de la tour Sud-Est et formant coussinet, recevait l'un des tourillons du pont-levis qui franchissait le fossé à fonds de cuve. Cet ouvrage, dont la largeur était légèrement supérieure à 2,00 m, ne devait pas avoir une grande portée au regard des faibles dimensions de la carlingue.

Effectivement, c'est en se référant à l'exemple de la porte fortifiée du château de Montaiguillon, et en s'inspirant de données exprimées dans le « Dictionnaire raisonné de l'architecture » d'Eugène Viollet le Duc, qu'Olivier de Bergevin émit comme hypothèse, la présence de structures rectangulaires faisant suite aux deux tours demi-circulaire encore existantes.
